## **Vypracovanie fotodokumentácie**

Osobné motorové vozidlá

Všeobecná hodnota vozidla

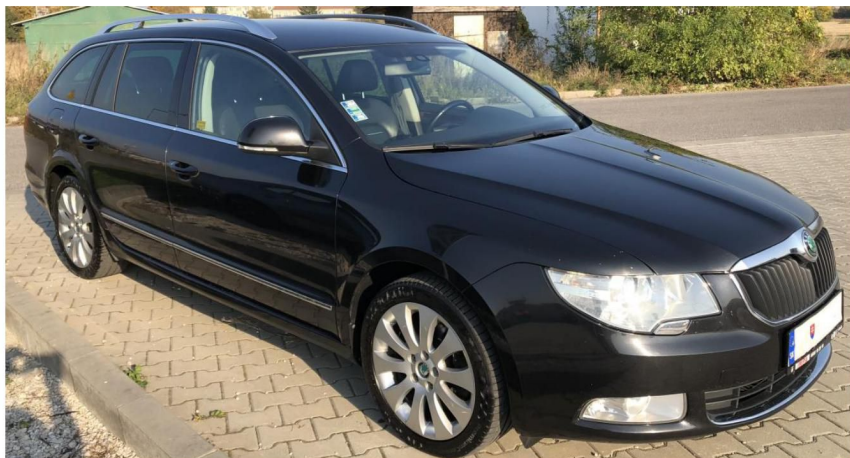
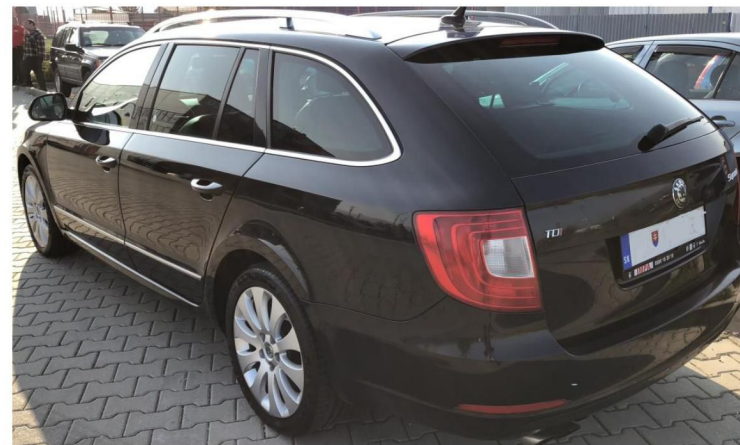
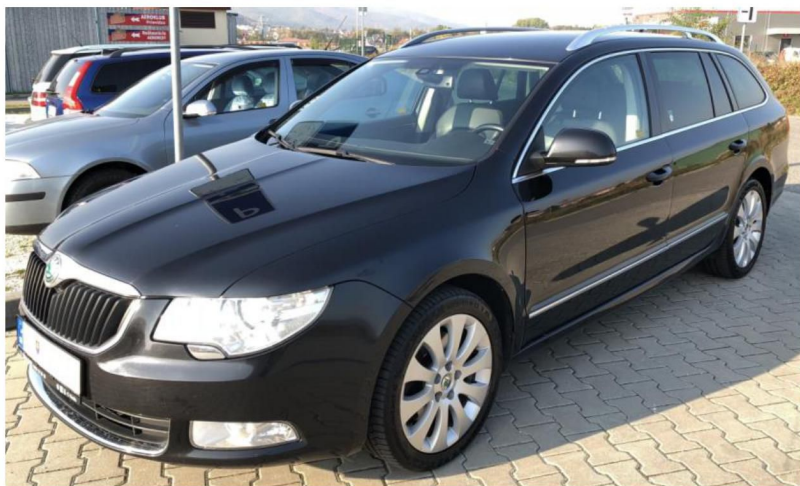
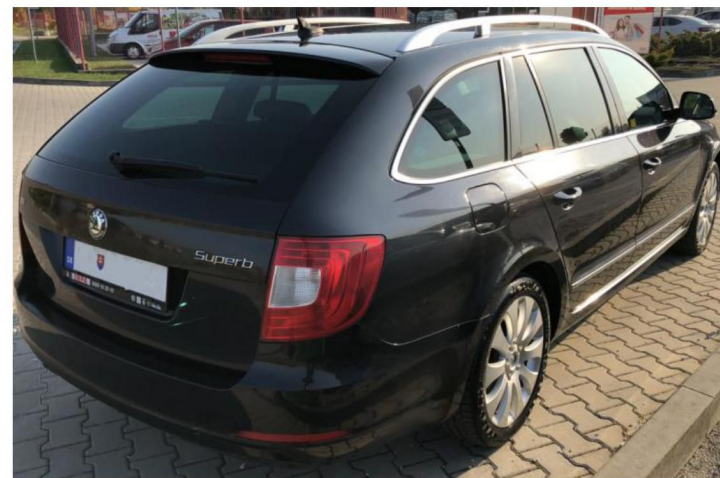
## Exteriér vozidla

Exteriér vozidla fotíme **diagonálne** (spolu 4 ks fotografií), to znamená, že na každej fotografii je vidno **vždy dve strany vozidla**. Z týchto fotografií je možné zistiť, či vozidlo malo **namontované príplatkové verzie**, ako napríklad chromované lišty, namontované hmlovky, prípadne je možné zistiť príplatkové verzie (napríklad športový packet, napr. M packet, R packet atď.), ktoré výrazne ovplyvňujú výslednú hodnotu.

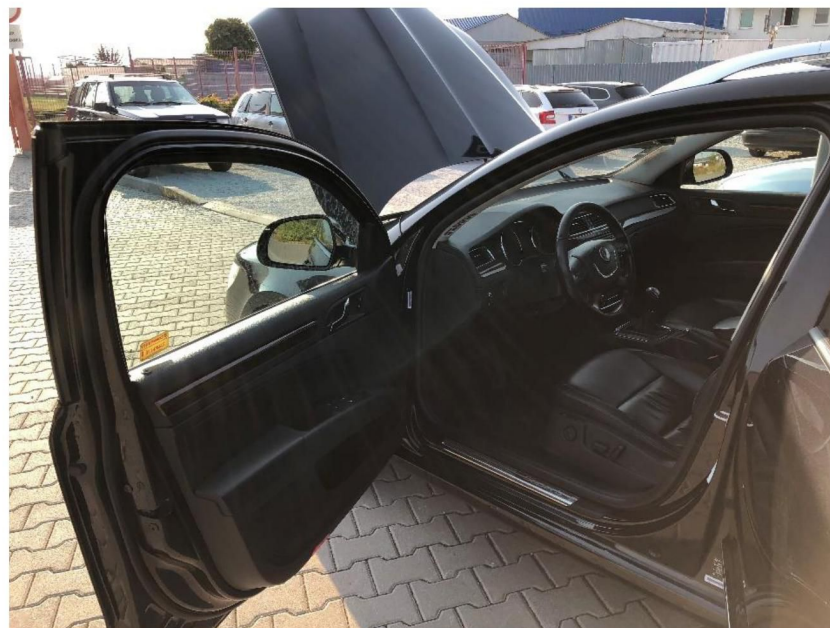
## Otvorené predné ľavé dvere:

- Možné zistiť z fotografie:
  - elektrické nastavovanie sedačiek
  - dekoratívne lišty na dverách pod oknom
  - počet elektricky ovládaných okien
  - chromované lišty na prahoch dverí
  - vyhrievanie sedadiel
  - masáže sedadiel

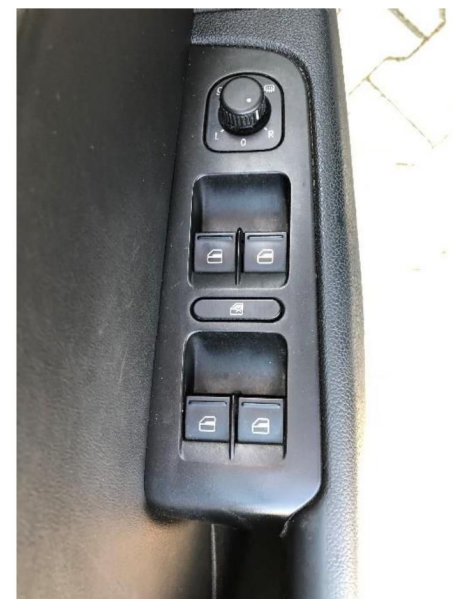
## Pohľad na ovládacie prvky na dverách

- Možné zistiť z fotografie:
  - počet elektricky ovládaných okien
  - elektrické ovládanie spätných zrkadiel
  - funkcia elektrického sklápania spätných zrkadiel
  - vyhrievanie spätných zrkadiel

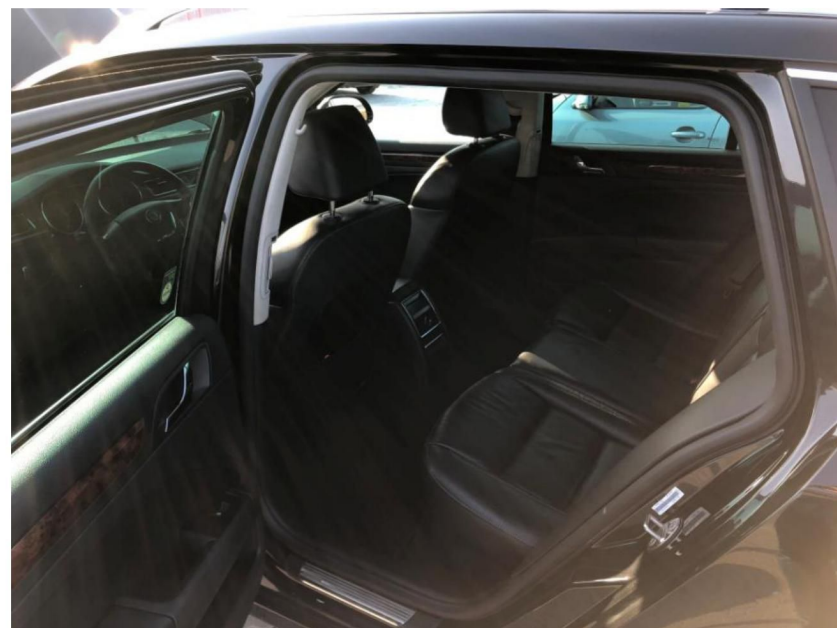
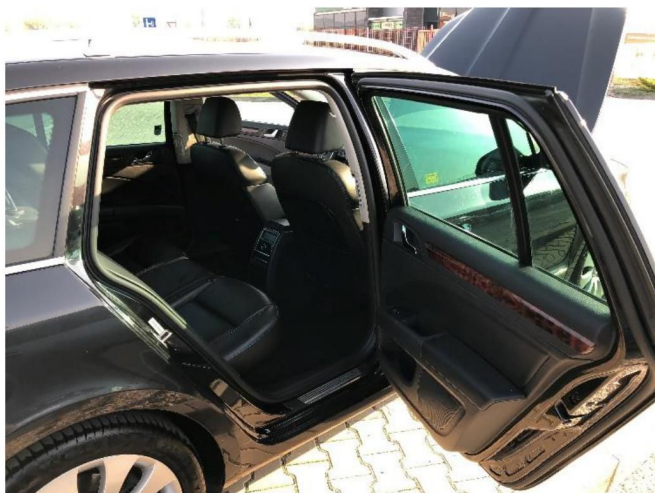
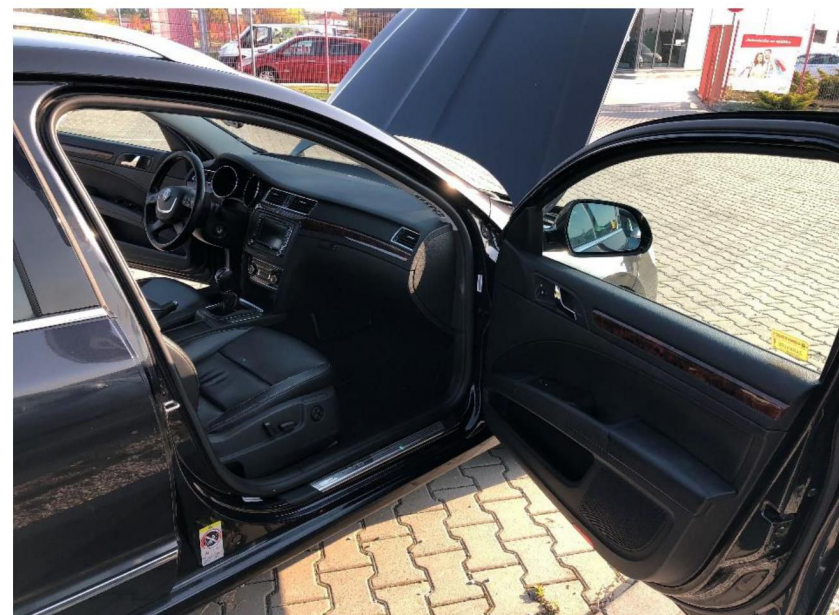
### Otvorené ľavé zadné dvere:

- Možné zistiť z fotografie:
  - tónovanie skiel
  - fólie nalepené na sklách
  - elektrické/manuálne ovládanie okien
  - výbava pre zadných cestujúcich (napr. LCD displeje v opierkach hlavy)
  - chromované lišty na prahoch dverí

### Otvorené pravé zadné a pravé predné dvere:

- Možné zistiť z fotografie:
  - tónovanie skiel
  - fólie nalepené na sklách
  - elektrické/manuálne ovládanie okien
  - výbava pre zadných cestujúcich (LCD displeje v opierkach hlavy)
  - chromované lišty na prahoch dverí

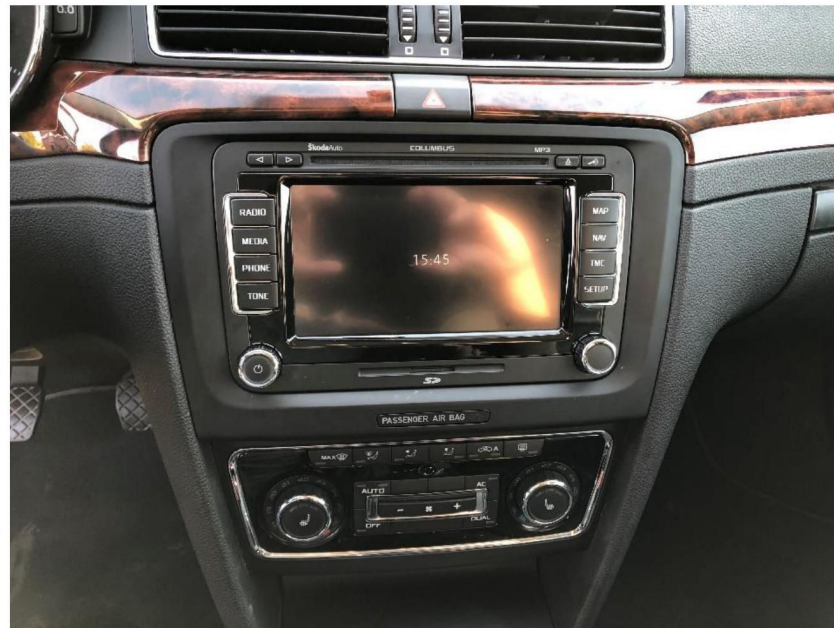
## Pohľad na prístrojovú dosku

- Možné zistiť z fotografie:
  - namontovaná klimatizácia
    - automatická / manuálna
    - počet zón klimatizácie (1 – 4 zónová automatická klimatizácia)
  - typ autorádia
    - s navigáciou / bez navigácie
    - značka autorádia
  - vyhrievanie predných sedadiel
  - vyhrievanie čelného skla
  - dekór interiéru
  - deaktivácia airbagu spolujazdca

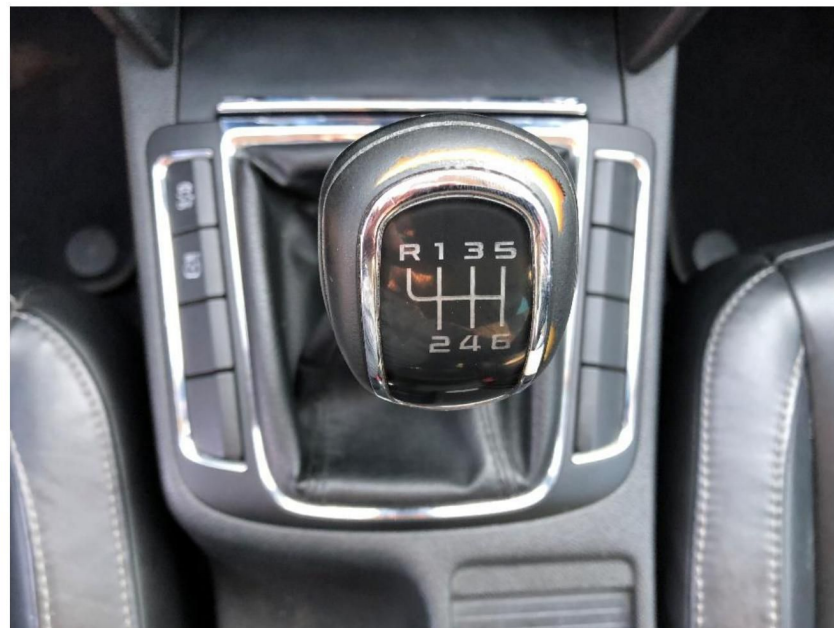
## Pohľad na riadiacu páku prevodovky

- Možné zistiť z fotografie:
  - typ prevodovky
    - manuálna
      - počet stupňov radenia
    - automatická
      - s možnosťou sekvenčného radenia
      - režimy prevodovky (športový, ECO a pod.)
  - Ovládacie prvky pri riadiacej páke
    - stabilizačné systémy
    - ovládanie vonkajších kamier
    - sledovanie tlaku v pneumatikách
    - asistent jazdných pruhov
    - a iné

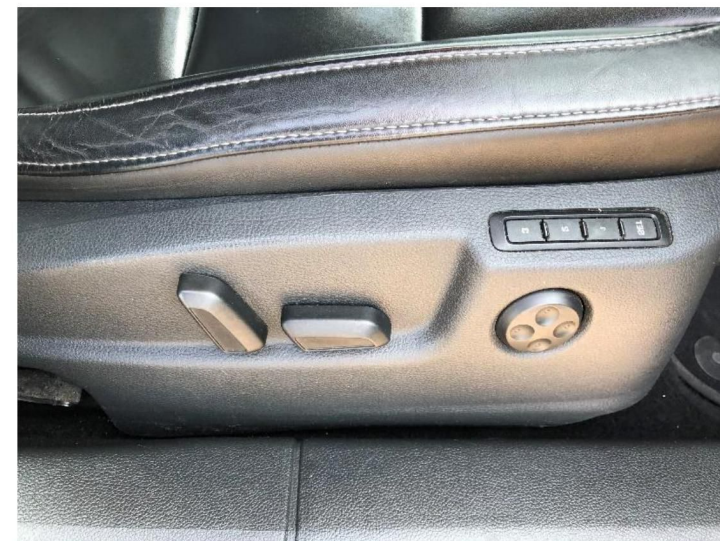
### Pohľad na sedadlo vodiča a spolujazdca

- Možné zistiť z fotografie:
  - nastavenie sedadla - Elektricky / manuálne, ak elektricky, tak či s funkciou pamäte
  - masážne sedadlá

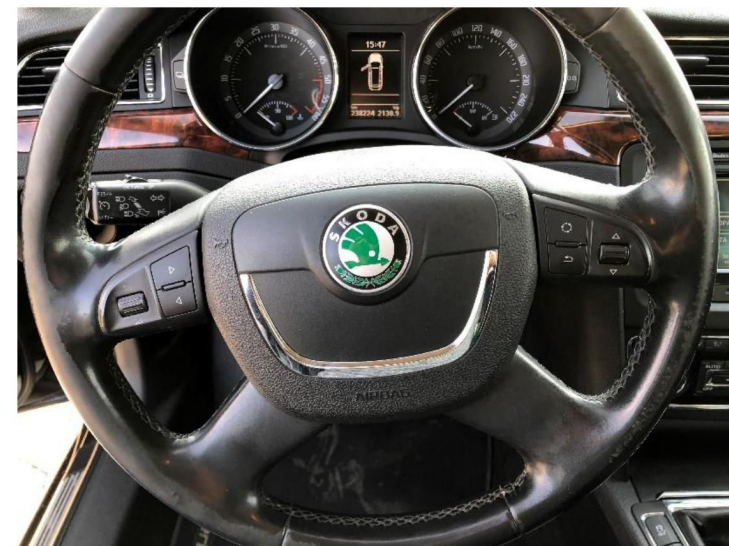
### Pohľad na volant a ľavú páčku pod volantom

- Možné zistiť z fotografie:
  - ovládacie prvky na volante (multifunkčný volant)
  - tempomat
  - limiter rýchlosti
  - handsfree
  - hlasové ovládanie
  - dekór interiéru vozidla
    - kožený packet
    - drevo na volante
    - iné

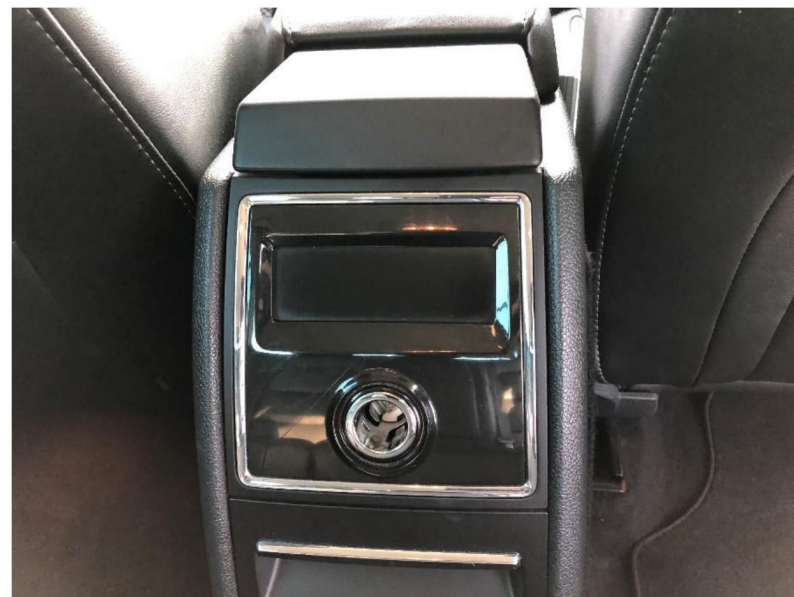
### Pohľad na zadnú časť stredového tunela

- Možné zistiť z fotografie:
  - ovládacie prvky klimatizácie
  - dodatočná výbava
  - LCD displeje

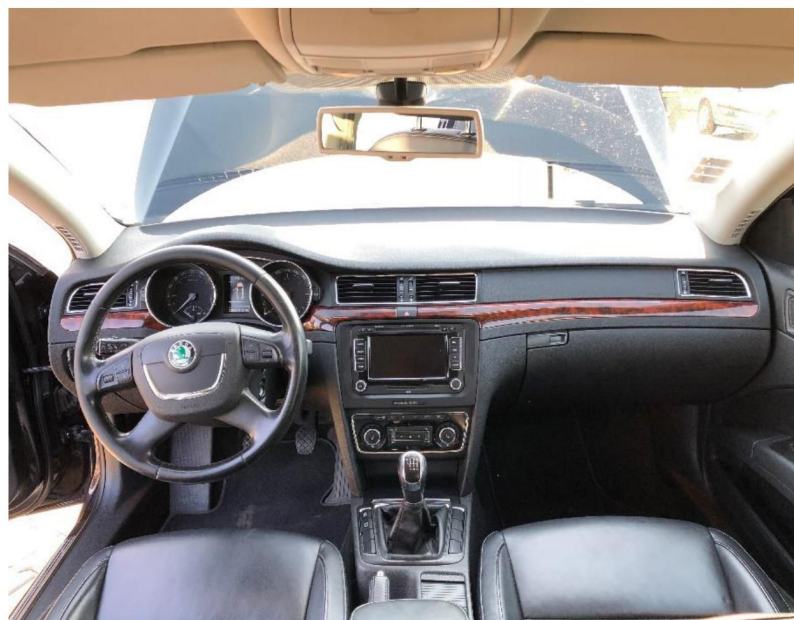
### Pohľad na prístrojovú dosku zo zadných sedadiel

- Možné zistiť z fotografie:
  - dekór interiéru
  - poškodenia interiéru
  - typ spätného zrkadla (samozatmavovacie, obyčajné)
  - dažďový senzor
  - line asistent
  - a ďalšie

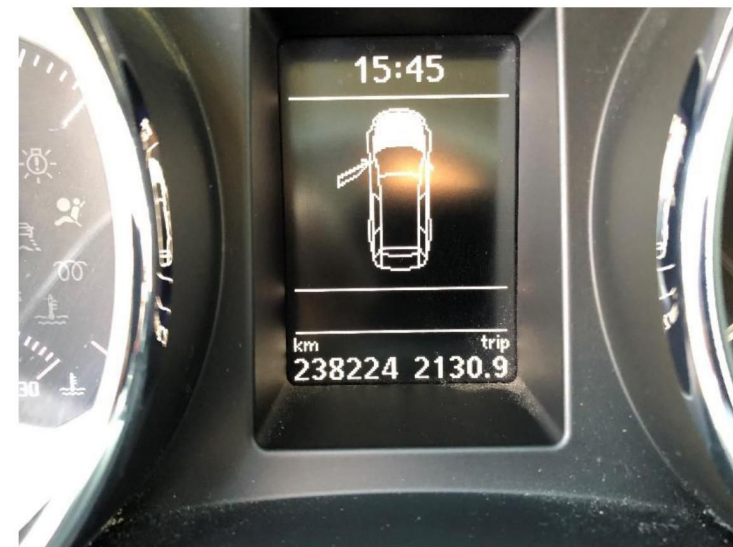
### Pohľad na prístrojový panel s čitateľným odometrom (ukazovateľom najazdených km)

(ak je to možné, fotografiu vykonáme s naštartovaným motorom, prípadne aspoň s kľúčom v I. polohe – zapnuté elektronické systémy vozidla)

- Možné zistiť z fotografie:
  - stav najazdených kilometrov
  - signalizácie poruchového stavu / bezporuchového stavu
    - airbag
    - riadenie
    - motor

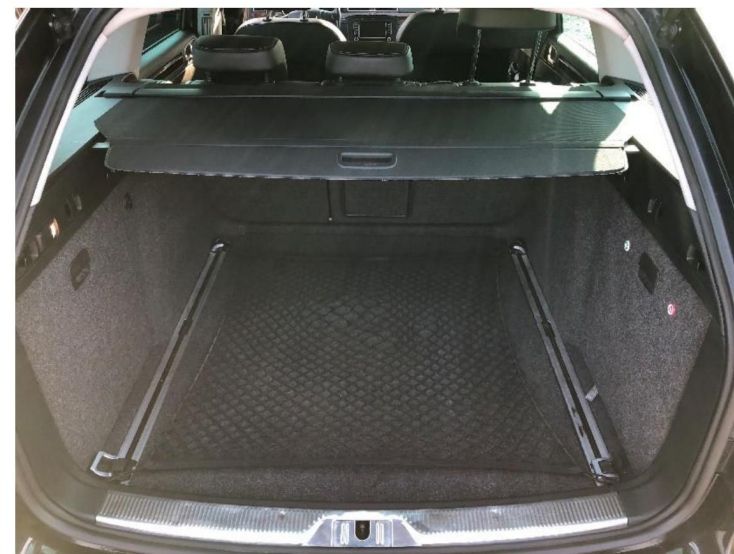
### Pohľad na batožinový priestor a pod neho

- Možné zistiť z fotografie:
  - zachovalosť / poškodenie
  - druh rezervnej pneumatiky
    - plnohodnotná
    - dojazdová
    - opravárenská sada

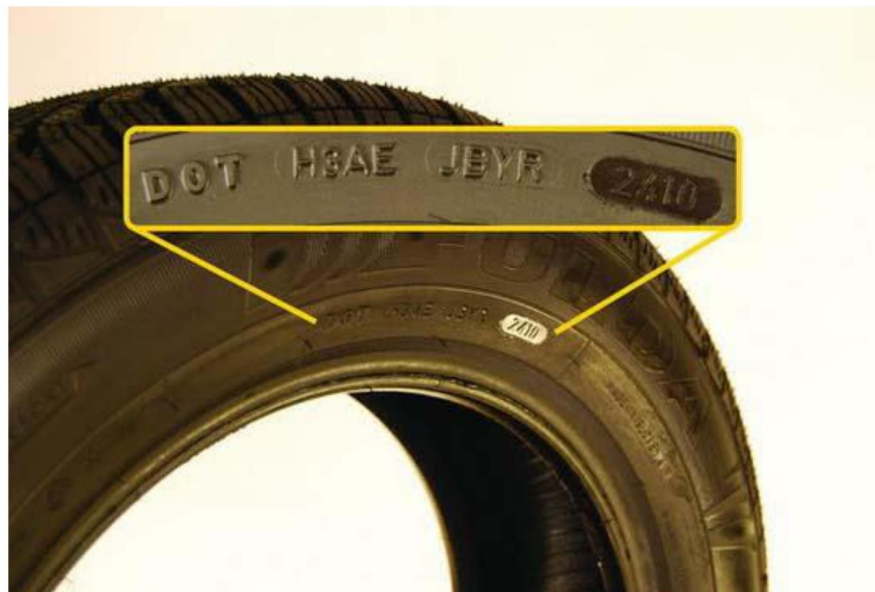
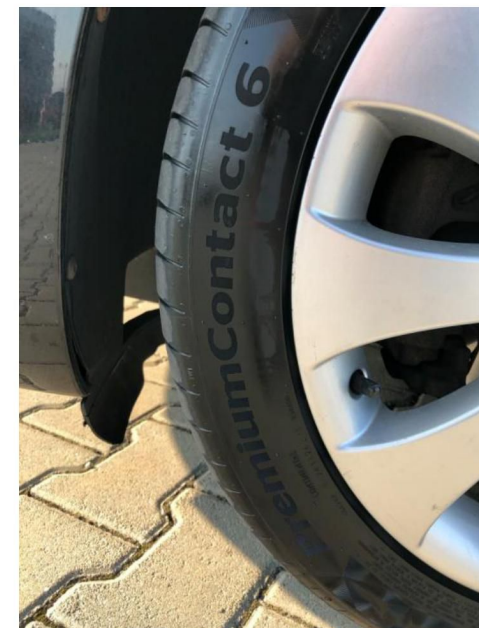
## Pohľad na pneumatiku 1

- Možné zistiť z fotografie:
  - výrobca a model pneumatiky
  - hĺbka dezénu pneumatiky
  - letná / zimná pneumatika

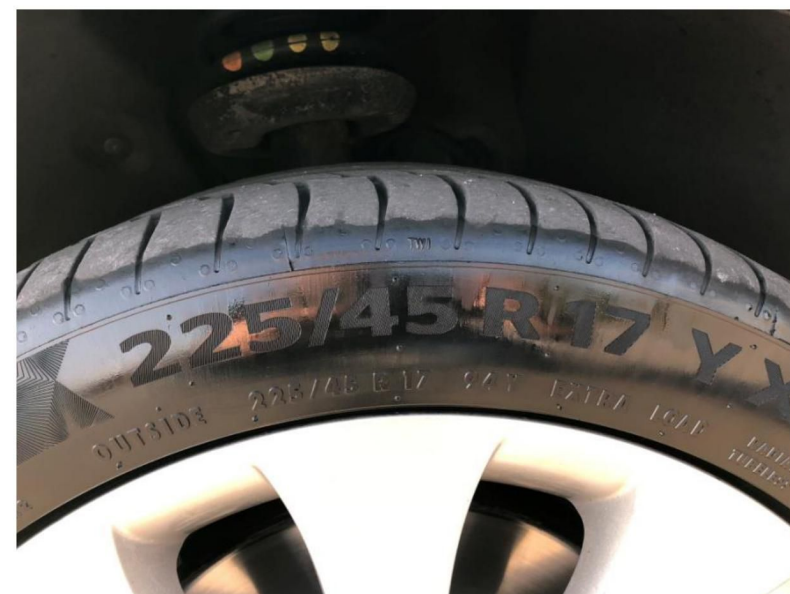
## Pohľad na pneumatiku 2

- Možné zistiť z fotografie:
  - rozmer pneumatiky
  - hĺbka dezénu
- *Poznámka: Odporúčame urobiť kvalitnú fotografiu aj celého kolesa, z ktorej je možné zistiť, rok a konkrétny týždeň výroby, prípadne vyhľadáme na pneumatike označenie DOT vid'. Obrázok vľavo, ktorý detailne odfoťíme. V tomto kóde je zadefinovaný rok a poradové číslo týždňa výroby.*

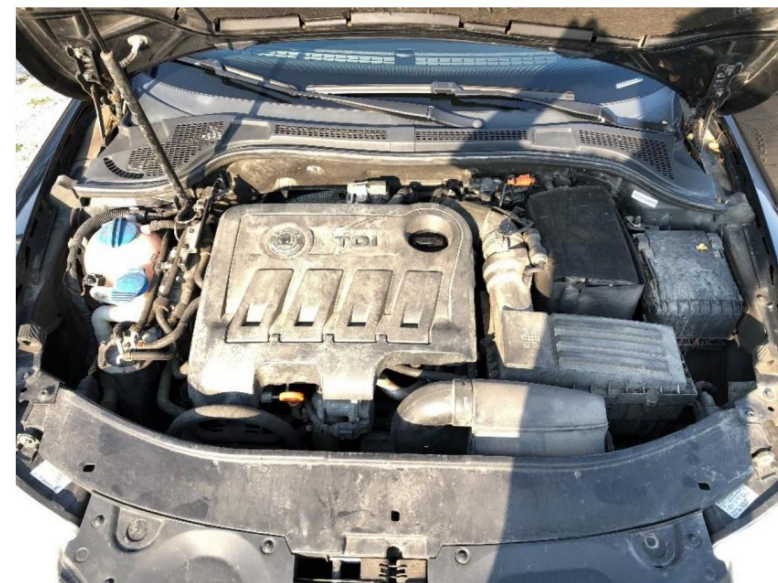
### Pohľad na motor

- Možné zistiť z fotografie:
  - dodatočne namontovanú výbavu
    - nezávislé kúrenie
    - alarm
    - plynové zariadenie
    - chip tuning
  - ak bolo vozidlo pred časom už havarované, či boli všetky poškodené časti opravné a kompletne

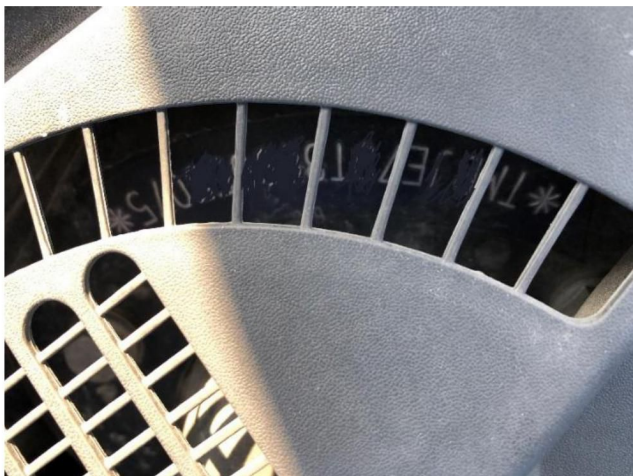
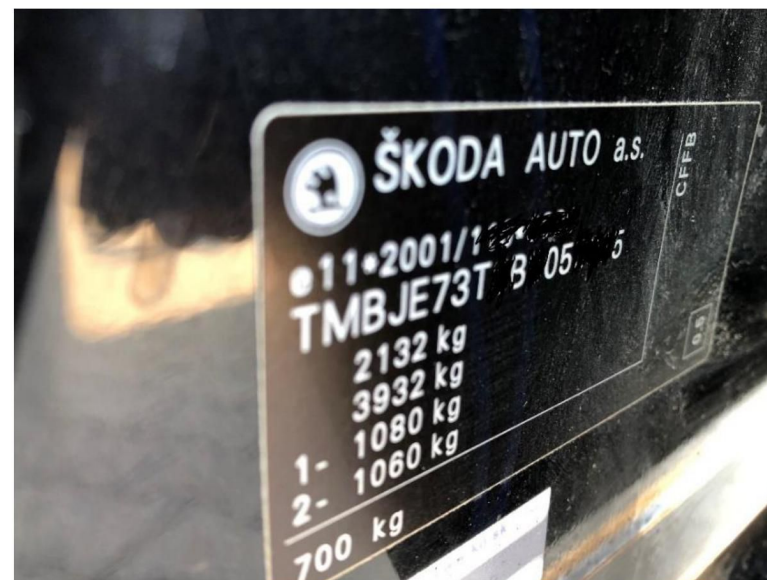
### VIN číslo, prípadne výrobný štítok

- Uprednostnite fotografiu na **vyrazené VIN číslo do karosérie**. V prípade, ak je VIN číslo nečitateľné, ako na fotografii vľavo, je nutné vyhotoviť fotografiu výrobného čísla, ako na fotografii vpravo. Aspoň jeden identifikátor musí byť čitateľný.  
Fotografia VIN čísla za čelným sklom je **neakceptovateľná**

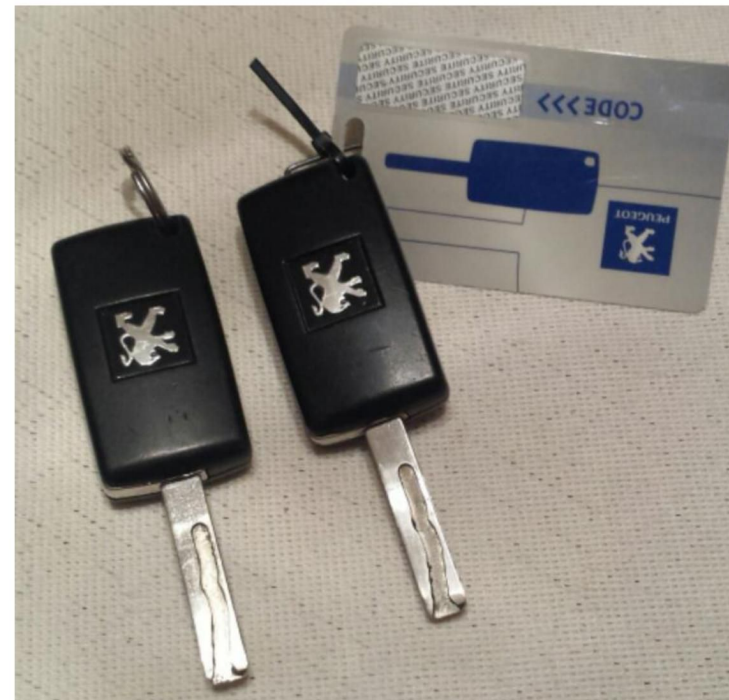
### Pohľad na kľúče (2 ks) a ovládače k vozidlu

- Možné zistiť z fotografie:
  - K vozidlu sú 2 ks originálnych kľúčov
  - Domontované zabezpečovacie zariadenia proti odcudzeniu
    - Defend Lock
    - Zeder Lock
    - nezávislé kúrenie
    - prípadne iné
